Respuesta al informe emitido por CORMECOR sobre el evento climático del 28 de Marzo de 2017

Sobre inundabilidad y anegamiento

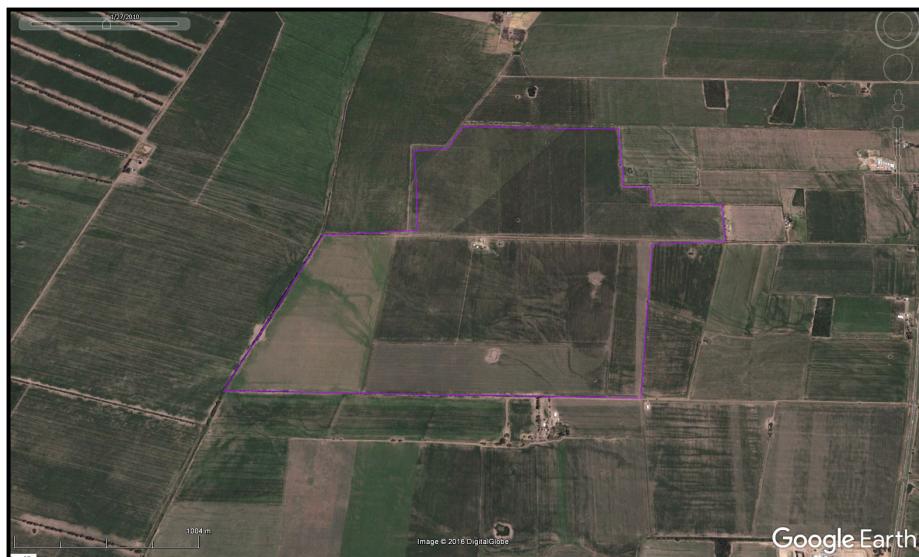
La zona elegida por CORMECOR para la instalación del predio de enterramiento esta surcada por *fuertes escorrentías*. Así lo demuestran las fotos satelitales existentes (Figura 1), las cartillas de índice topográfico de humedad (Figura 2) y los registros fotográficos y videos que durante los últimos años aportaron los vecinos de la zona.

Figura 1 : Imagen Satelital Google Earth 1-27-2010. Figura 2: Índice Topográfico de humedad

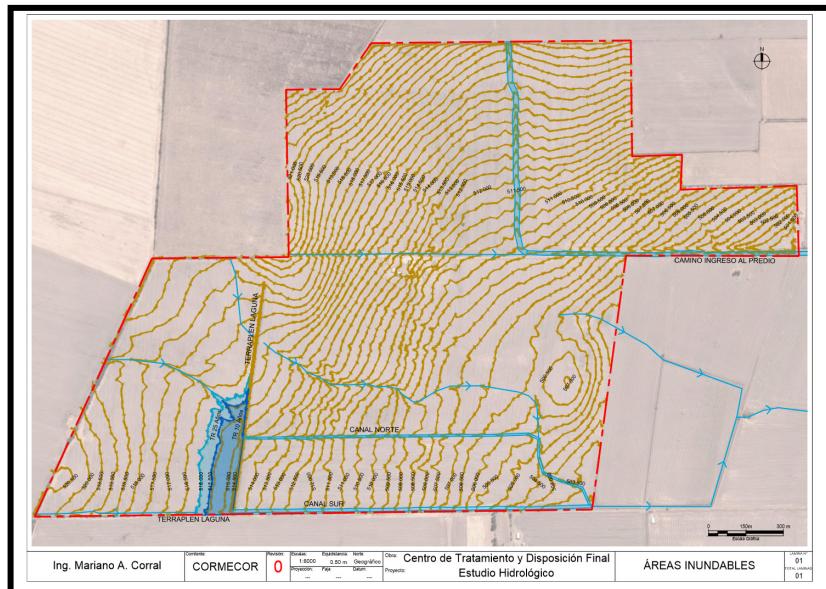
Existe un terraplén de 1.000 metros de longitud, entre 1 y 2 metros de altura y 3 metros de ancho que atraviesa de norte a sur el terreno elegido para el emplazamiento, y divide el predio en dos: al oeste la laguna de retención con la proyectada zona de acopio de tierra y al este las proyectadas fosas de enterramiento. Este terraplén interrumpe un cauce natural de escorrentía superficial de la cuenca que aporta al predio, y deriva sus corrientes hacia el sur, las cuales se dirigen hacia la ruta 36. A 300 metros del llamado canal sur existe en el terraplén una alcantarilla con un canal que drena parte del agua que llega del oeste, llamado canal norte.

Figura 3: Áreas Inundables. Fuente : Informe Hidrológico Ing. Corral

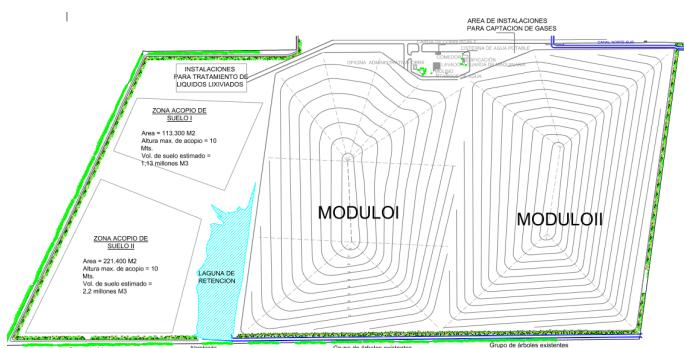
Las escorrentías atraviesan de Oeste a Este el predio elegido, por lo tanto para construir las fosas destinadas a los módulos, CORMECOR deberá ALTERAR el curso de las mismas (aumentando la altura de terraplenes existentes, cerrando drenajes de agua como el denominado canal norte, redirigiendo cursos de agua en el predio y redimensionando los canales existentes) ya que quiere construir las fosas de enterramiento SOBRE EL CAUCE PRINCIPAL de dichas escorrentías.

Figura 4: Plano de módulos de enterramiento y laguna de retención. Fuente: CORMECOR

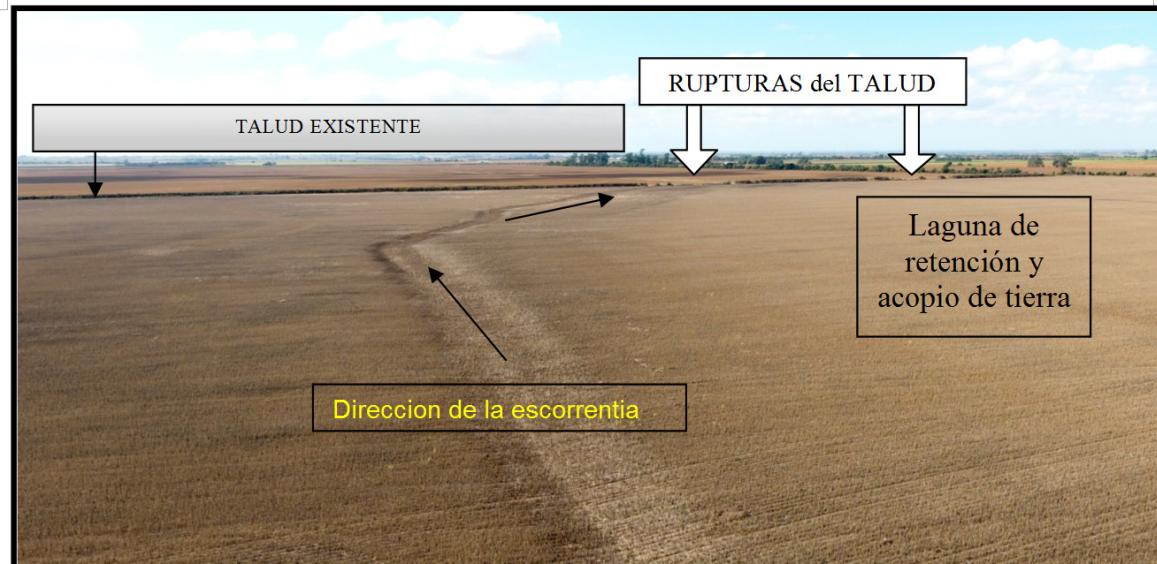
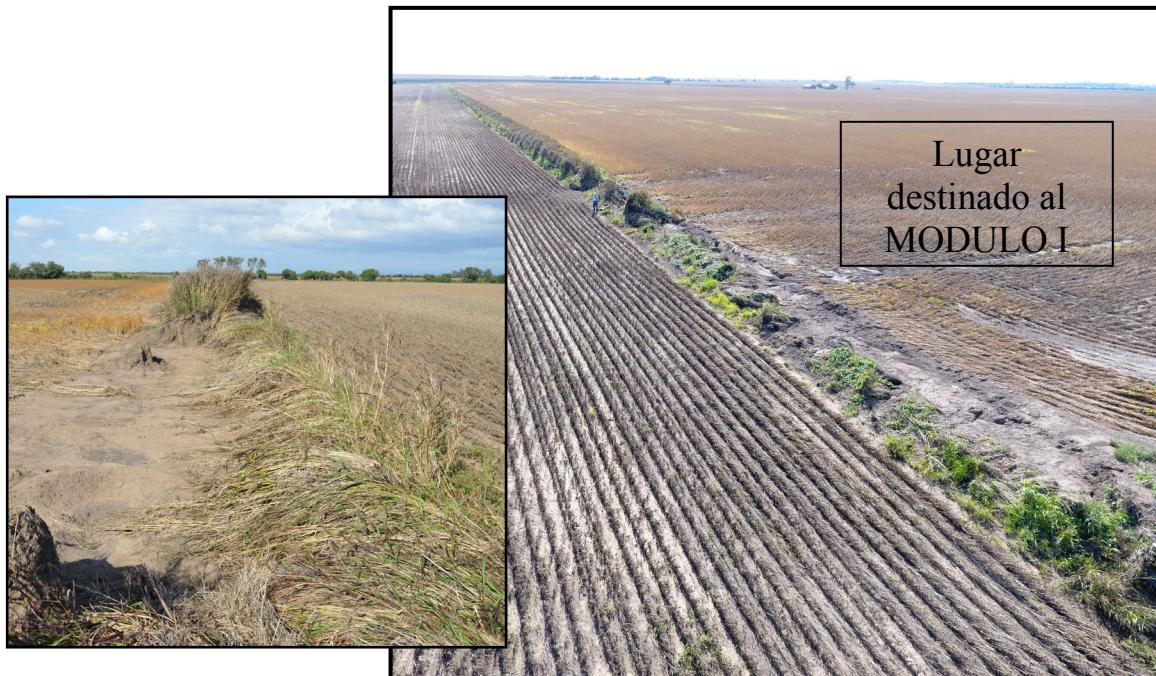
Durante el evento del 28 de Marzo, la fuerza de estas escorrentías dañó seriamente la integridad del TALUD, provocando aberturas en el mismo a lo largo de unos 100 metros, lo que provoco el pasaje del agua hacia el sitio donde CORMECOR quiere emplazar las fosas de enterramiento.

Si el vertedero hubiera estado en funcionamiento, se habría producido un lavado de las fosa con inundación de las misma y probablemente el arrastre de residuos en el predio y en campos aledaños, comprometiendo la integridad y funcionalidad de la planta, contaminando además los terrenos que la rodean.

Figuras 5, 6 y 7: Fotografías del predio CORMECOR tomadas con dron. Gentileza : SMSB

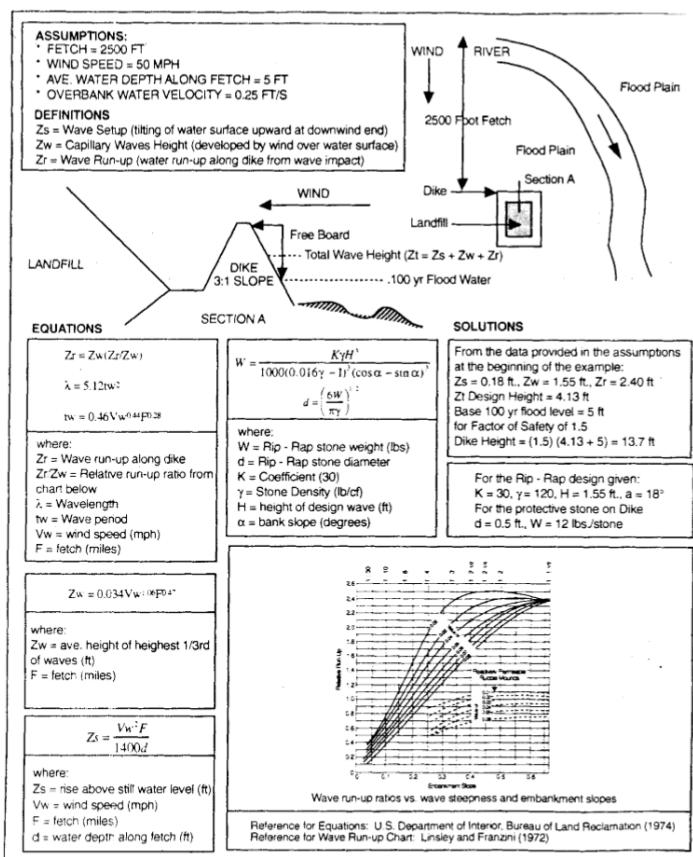
En el *Manual Técnico sobre el Criterio de Eliminación de los Residuos Sólidos* de la Agencia Ambiental de Estados Unidos (Figura 8), se dan los lineamientos básicos para elegir el sitio de instalación de un vertedero. A modo de ejemplo, menciona la forma como construir las defensas contra inundación (densidad de materiales a utilizar, altura de terraplenes), las cuales tienen como línea de base los 100 años de inundabilidad y toman un amplio margen de seguridad para calcular la altura de las mismas, todo para evitar el ingreso de agua al vertedero. En el estudio del Ingeniero Corral, se utilizó solo 25 años para el cálculo de la altura del terraplén.

Figura 8: Especificaciones para la construcción de un dique protector

Esto significa que las obras calculadas están subdimensionadas y son insuficientes según los estándares internacionales, poniendo en riesgo la integridad del proyecto y exponiendo a una potencial contaminación ambiental de la zona. El hecho de que se deba alterar el curso natural de una corriente de agua y que se han utilizado parámetros insuficientes para los cálculos de inundabilidad, hacen que estudio hidrológico realizado para CORMECOR no respete los estándares internacionales para este tipo de emprendimientos y ponga en riesgo la integridad del proyecto así como la salud de la población en sus alrededores.

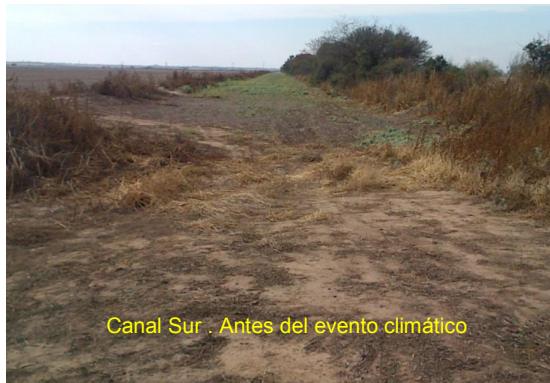
Canal Sur . Antes del evento climático

Figura 9,10,11 y 12 :Fotografías del inicio del canal sur en su unión con el terraplén. (Fotografía 9 fuente : estudio hidrológico Ing. Corral, Fotografía 10 a 12 : dron SMSB)

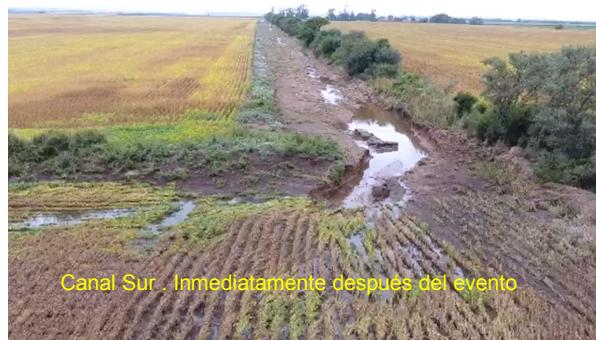
En las siguientes fotografías, se puede apreciar la gran cárcava efecto de la erosión hídrica que se formó luego de la lluvia del 28 de Marzo, comparadas con las fotos tomadas en el relevamiento que realizo el Ing. Corral en su informe de hidrología.

Canal Sur . Inmediatamente después del evento

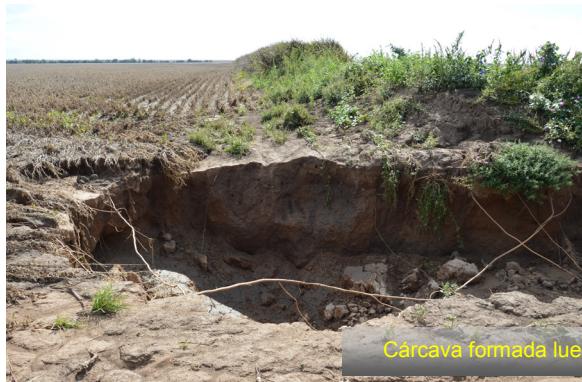
Cárcava formada luego del evento climático

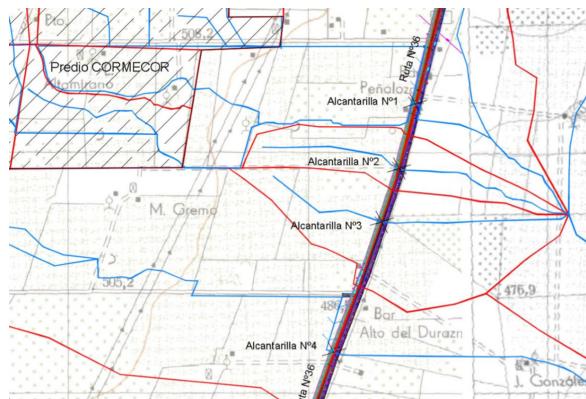
Contrariamente a lo expuesto en el párrafo anterior por CORMECOR, los vecinos consideramos que en este evento en particular (así como también en años anteriores cuando lluvias de distinta magnitud obligaron a cortar la autovía 36), existió anegamiento de la banquina en donde se encuentran las 3 alcantarillas de la cuenca Complejo Ambiental (1, 2 y 3) y la de la cuenca Santa Ana (numero 4). Existió por lo tanto una confluencia de ambos cauces a la altura de la ruta 36, drenando por la alcantarilla numero 4 (responsable del cauce que entro al canal Los Molinos – Córdoba) el agua tanto de la cuenca Complejo Ambiental como la de la cuenca Santa Ana.

Figura 14: Cuencas de aporte y alcantarillas en ruta 36. Fuente: Estudio hidrológico ing. Corral

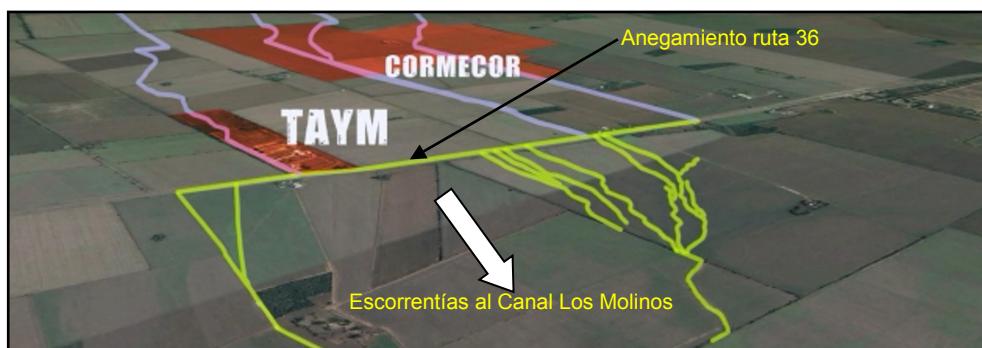
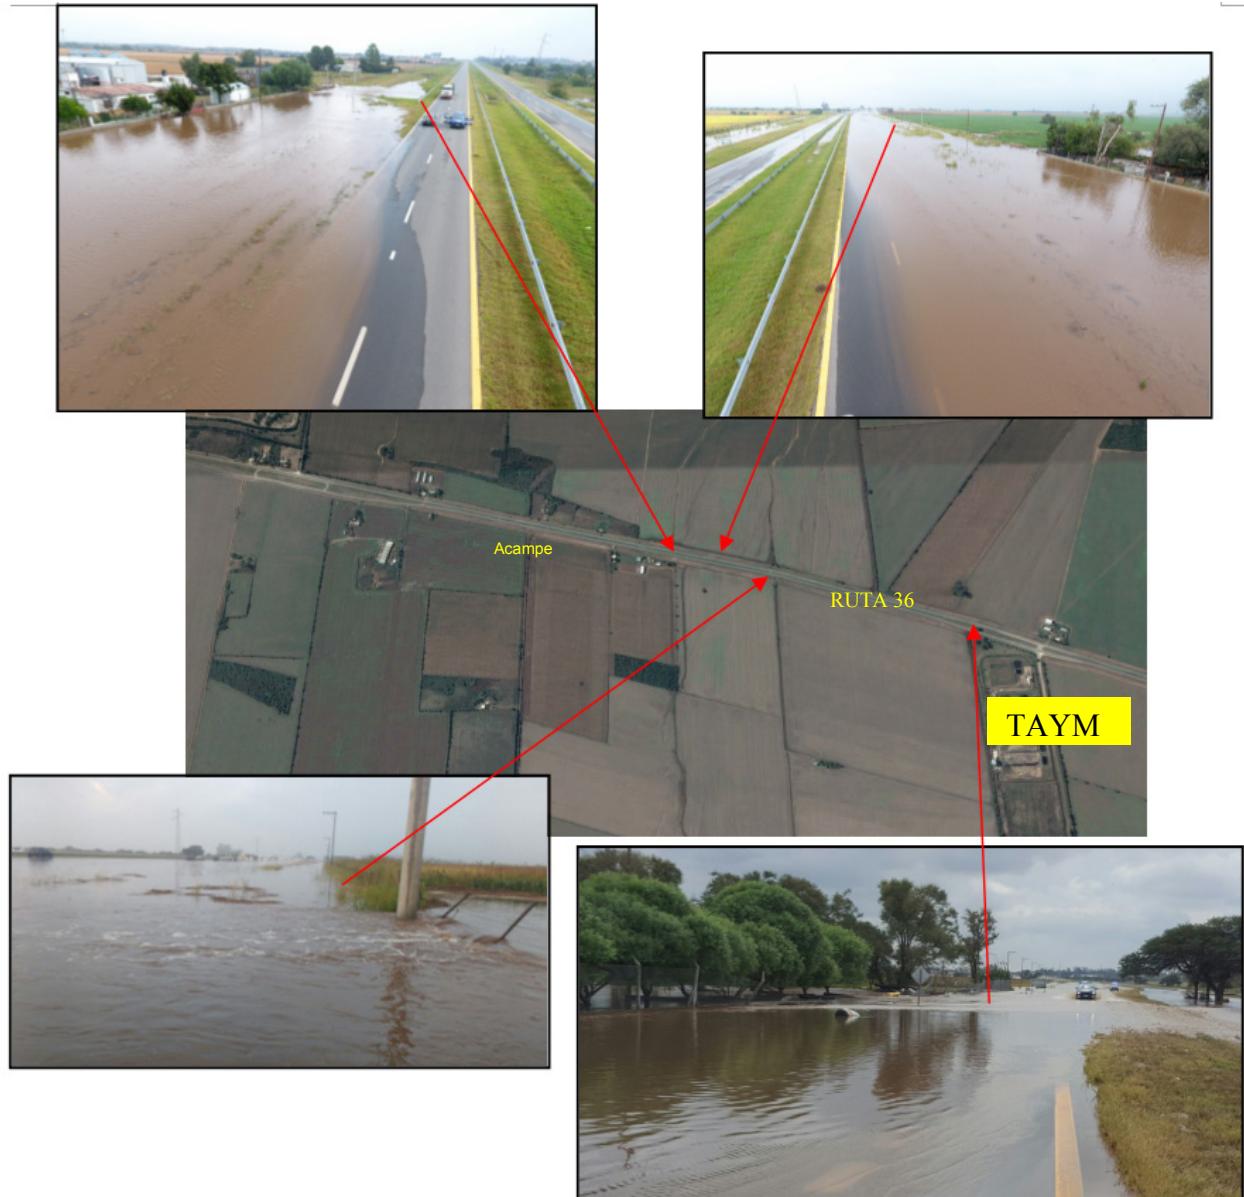
Las imágenes tomadas por los vecinos de Alto el durazno, tomadas a 4 horas de finalizado el evento muestran la anegación de la banquina de la autovía 36. Por lo tanto las escorrentías que atravesaron el predio CORMECOR derivaron al canal Los Molinos – Córdoba, y de haber estado funcionando el enterramiento y vulnerado sus defensas, el agua contaminada con basura hubiera llegado también a dicho canal.

Figura 15: Fotografías tomadas el día 28 de Marzo inmediatamente después del evento climático, donde se observa el completo anegamiento de la banquina oeste de la ruta 36, desde la alcantarilla 1 hasta el depósito de residuos peligrosos TAYM

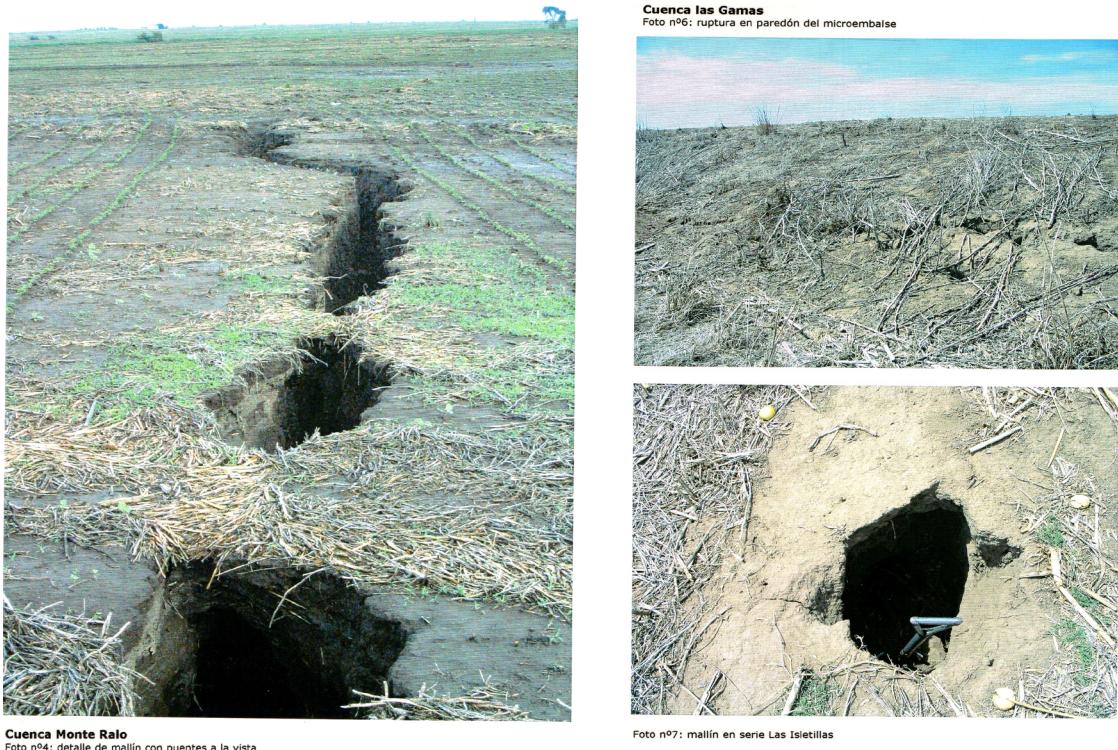
Se denominan Mallines a los procesos erosivos del suelo debido al aumento de su humedad, por lo cual los mismos se tornan colapsables. Este proceso de tubificación es característico de la pampa loessica (suelo de CORMECOR) y pone en riesgo la integridad de las construcciones que se emplazan en esta zona.

Figura 16: Fotografía de Mallines en la zona de Monte Ralo y Las Gamas

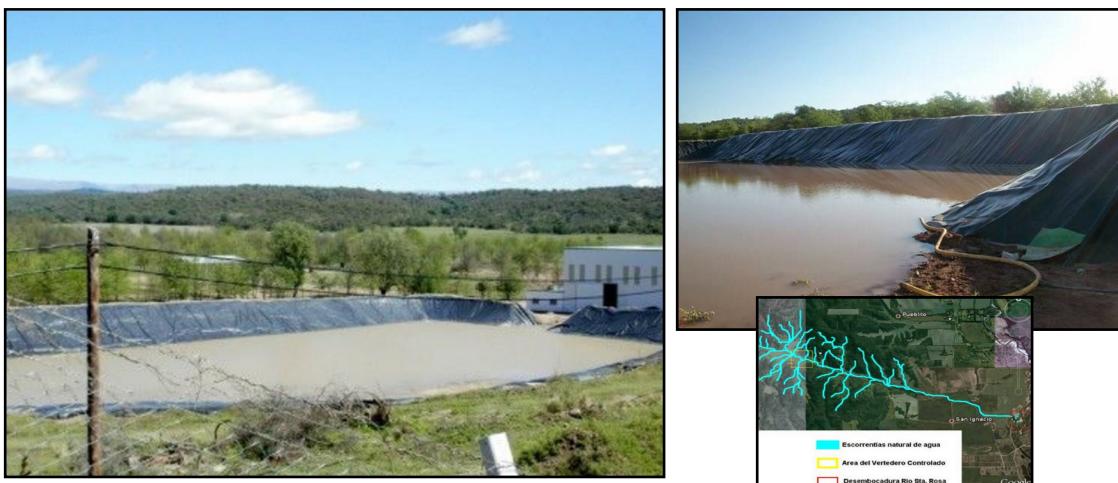
El 23 de Octubre de 2012 sucedió lo que anticipaban los vecinos y expertos independientes, la fosa de Cañada Grande se inundó.

Figura 17: Fotografías de la inundación del vertedero Calamuchita. Fuente: blog no queremos inundarnos.
