Respuesta al informe emitido por CORMECOR sobre el evento climático del 28 de Marzo de 2017

Sobre inundabilidad y anegamiento

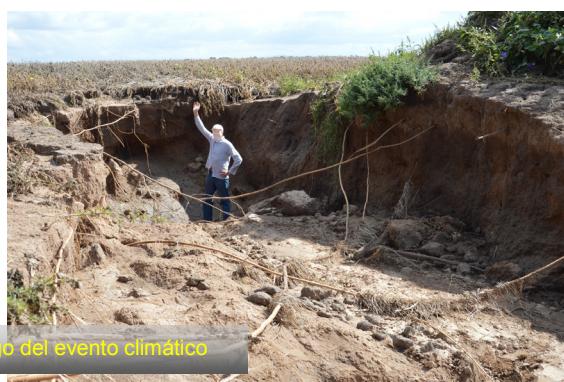
Cárcava formada luego del evento climático

Figura 9,10,11 y 12 :Fotografías del inicio del canal sur en su unión con el terraplén. (Fotografía 9 fuente : estudio hidrológico Ing. Corral, Fotografía 10 a 12 : dron SMSB)

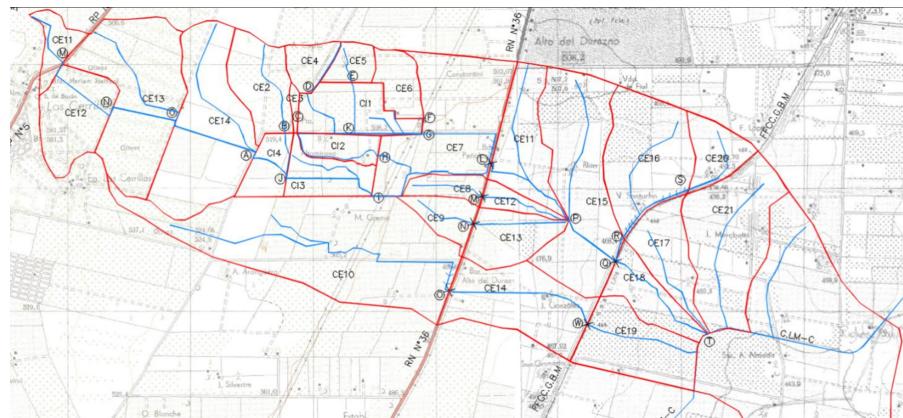
Al analizar el compromiso del canal Los Molinos – Córdoba, en su informe del evento, CORMECOR diferencia claramente 2 cuencas, una a la cual llama Cuenca Complejo Ambiental, y otra llamada Cuenca Santa Ana.

El informe continúa describiendo el recorrido del agua de la Cuenca Complejo Ambiental y menciona que la misma se comportó tal como estaba previsto en su estudio hidrológico y que en ningún caso las escorrentías entraron al canal Los Molinos – Córdoba. Para demostrar lo anterior, exhiben fotos tomadas desde el helicóptero 6 horas después del evento, con la anegación de la Cuenca Santa Ana como la única responsable del ingreso de agua al Canal.
